### // Centrale vergrendeling

## Vacuümsysteem 1

Geschreven door Eric Leijten

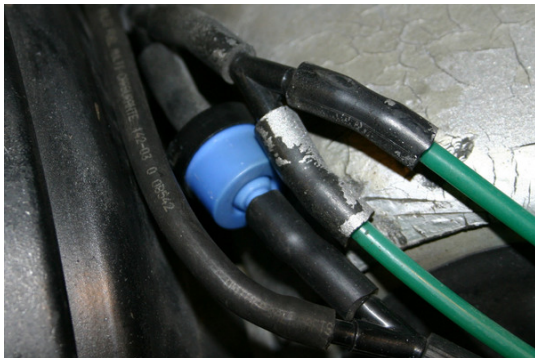
Op een gegeven moment vindt je, wanneer je het schema vind, een terugslagklep (het blauwe 'doosje' zoals op de foto helemaal boven te zien). Deze was bij mij stuk, hij liet in beide richtingen geen lucht door. Ik heb dit opgelost door met de achterkant van een boortje (niet met de scherpe kant!) een klein zetje tegen het membraam te geven. En voila, hij deed het weer.

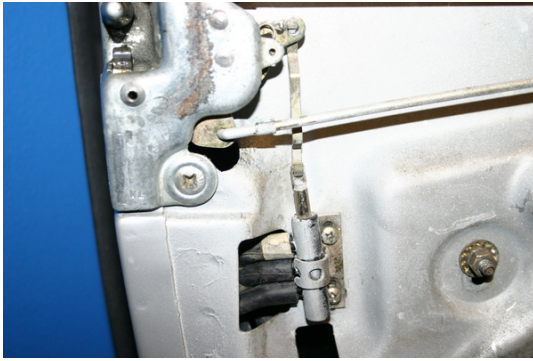
wel. De leiding die naar binnen loopt, is bedoeld voor de centrale vergrendeling. Deze (bij mij gele) leiding loopt direct het linker portier in. Daar zit een cilinder die bediend wordt door het slot van het portier (zie foto links). Wanneer het slot dicht is staat de cilinder helemaal onderin en laat hij de onderdruk door bij de bovenste aansluiting. Andersom laat hij de onderdruk door aan de onderste leiding. Deze beide leidingen lopen terug naar het dashboard waarachter zij oversteken naar zowel het

In beide portieren zaten de aansluitingen niet goed vast. Door vervuiling in de aansluiting en verwerking van de buitenmantel was er lekkage. Ik heb de aansluiting schoon gemaakt en een stukje van de buitenmantel afgeknipt. Hierdoor zit deze weer goed strak om de aansluiting en heb je geen lekkage meer.
