### // **Bediening verwarming interieur**

### Vacuümsysteem 3

Geschreven door Eric Leijten

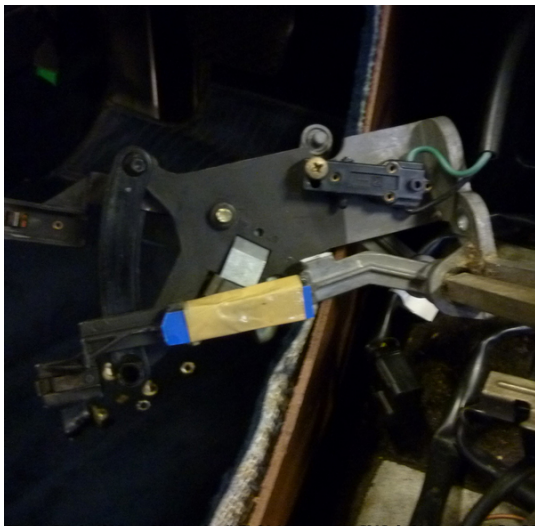
De bediening van mijn warmwaterklep leek niet goed te werken. Dit werd bevestigd door de ty-wrap die de klep dicht hield. Ook de aangesloten vacuümslangen zaten vreemd en onvergelijkbaar aangesloten ten opzichte van de schema's die ik gevonden had. Het klopte niet. Bij het nameten van de elektrische vacuümkleppen bleken zij beide stuk te zijn. Wel of geen spanning maakte geen verschil, alle drie de vacuümaansluitingen bleven met elkaar verbonden. Daar had ik dus nieuwe voor nodig en dan ook maar gelijk besteld. Bij het uitnemen van de schakelaars uit de verpakking viel meteen op dat ze er anders uit zagen. Gelukkig is de functie eender en zijn ze van dezelfde fabrikant. De volgende verrassing was het type warmwaterklep. Deze zou volgens de diverse beschrijvingen twee vacuüm aansluitingen moeten hebben, maar ik telde er maar één. Na wat speurwerk was ik eruit, deze warmwaterklep, gecombineerd met de onderdrukactuator is van een later type (vanaf '78). Het monteren van de originele is natuurlijk wel een uitkomst, maar zou bijna € 200,- gaan kosten. De gemonteerde actuator kost ongeveer € 20,-, dus ik snap wel hoe deze daar komt. Beter dus om nu het aansluitschema zo te maken, dat het zou functioneren op deze klep.

Daarom heb ik een ander [aansluitschema](#) gemaakt, die ervoor zorgt dat e.e.a. functioneert zoals het hoort.
